# edificar

REVISTA TECNICA DE LA CONSTRUCCION

Técnica de refuerzo de cimentaciones

La construcción de viviendas en madera

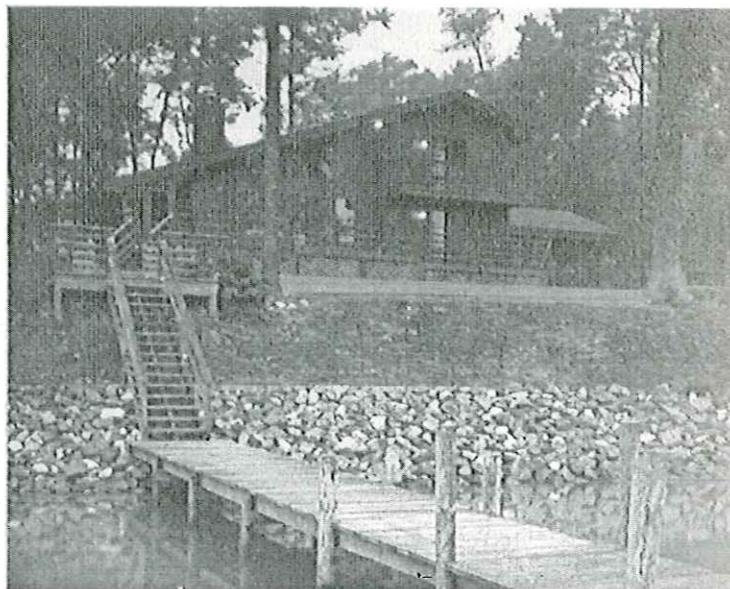
El sistema «Plank and Beam», literalmente «Tablón y Viga», tradicional en Estados Unidos, es similar. En este sistema la luz entre vigas de piso o techo es salvada directamente con un entablonado machihembrado de gran espesor, eliminando correas o cabios.

Requiere un riguroso ajuste modular de la separación entre tramos de vigas, para minimizar las pérdidas en extremo. El espesor normal de las tablas del entablado es de 2 pulgadas. Las ventajas del sistema de «Tablón y Viga», de una gran eficiencia estructural se hacen evidentes con una menor cantidad de piezas a poner en posición y fijar. Requiere, sin embargo, la utilización de mano de obra muy calificada para ser efectiva. Con una menor cantidad de uniones, crece la importancia de la eficacia de su realización. La técnica de armado de este sistema, tiene mucho en común con la operatoria del montaje de obras de estructura de madera laminada encolada, con luces libres importantes.

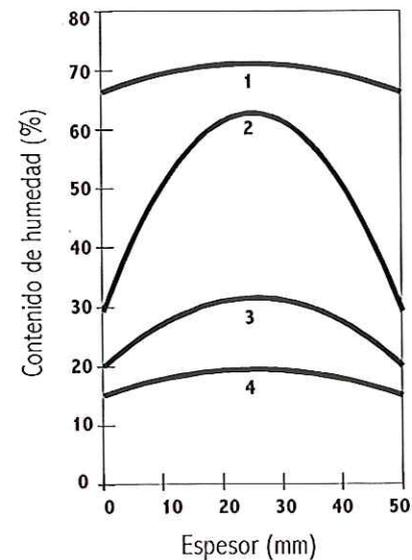
GRADIENTES DE HUMEDAD EN UNA PIEZA DE 50 MM DE ESPESOR  
Curvas: 1) al ser aserrada en estado verde; 2) después de 6 semanas de secado; 3) a los 6 meses de secado; y 4) a los 12 meses de secado.  
Fuente: Tuset y Duran

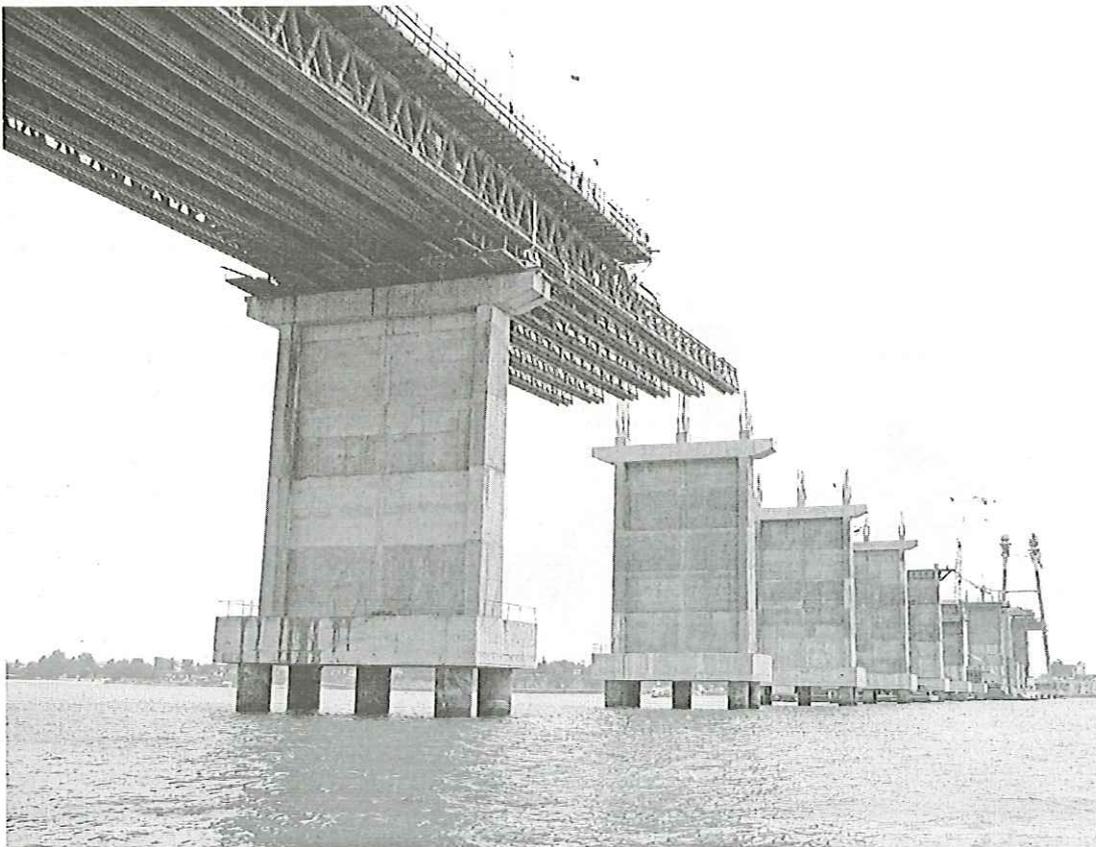
Una vez avanzados 3 segmen- tos de cada lado, a efectos de ase- gurar la estabilidad del conjunto, se produce un desequilibrio hacia el vano central mediante la cons- trucción de 2 segmentos conse- cutivos en dicha dirección sin con- trapartida en el vano lateral. Esto se compensa mediante la instala- ción y tesado de obenques entre la pila principal y la correspondien- te pila de anclaje. Dado que ésta, por su concepción estructural, aún no está en condiciones de tomar los componentes horizontales, el esfuerzo de los cables se deriva a las fundaciones adyacentes del

viaducto correspondiente mediante tensores temporarios. La tensión de estos elementos se va regulando de acuerdo al avance de la construcción del tablero.

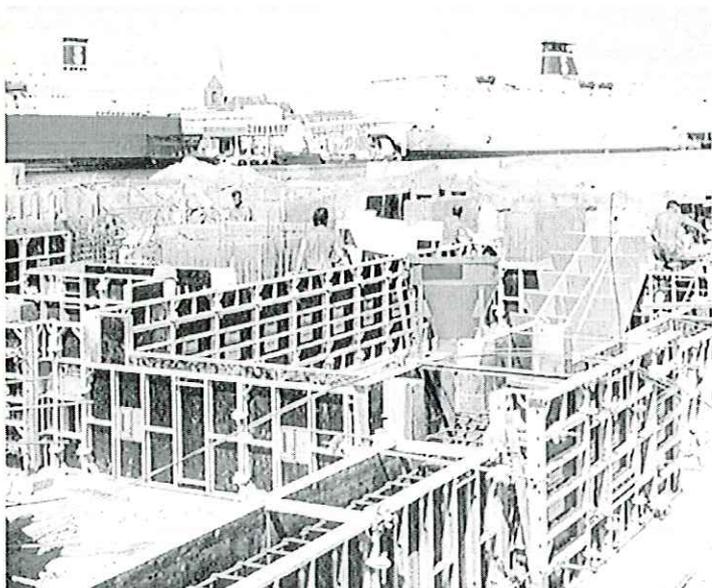
### Encofrado rápido sin grúa

La empresa Doka presenta Frami, un sistema de encofrado ligero, robusto y rápido de usar. Este sistema permite prescindir de la

grúa hasta una altura de muro de 3 m. Disponible en dos alturas de elemento (1,20 m y 1,50 m) y 5 anchos (30 cm/90 cm en la retícula de 15 cm). Este producto puede encofrar prácticamente todas las superficies. La retícula del sistema de los elementos resistentes a la torsión es totalmente satisfactoria.

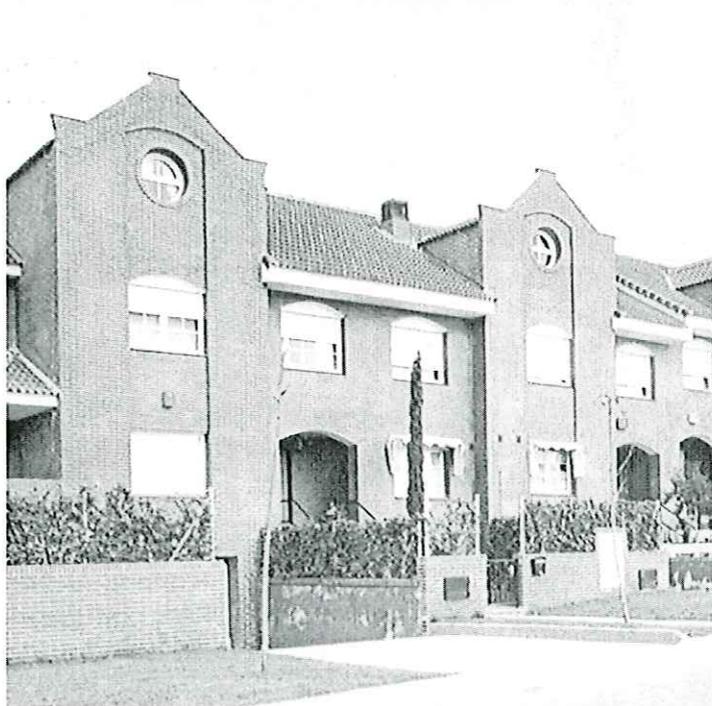
### Nuevas ventanas monoblock

La firma Veka presenta el nuevo modelo de ventana monoblock donde se integran ventana y persiana, formando un solo conjunto.

Las cualidades de aislamiento térmico y acústico de esta ventana se ven considerablemente mejoradas con la combinación de persiana y caja. Para conseguir la máxima superficie de acristalamiento se emplean perfiles estilizados y cajas de reducidas dimensiones, altamente resistentes. Los mecanismos, perfectamente desarrollados, hacen que el funcionamiento sea suave, seguro y silencioso.

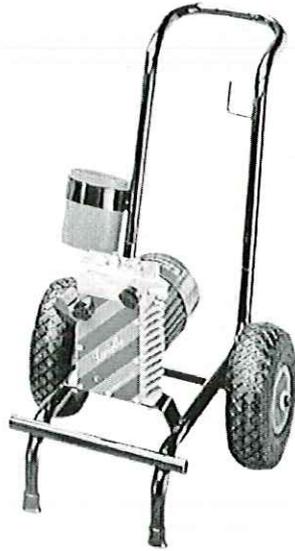
### Equipo para pintar con sistema Airless

La empresa Adiabatic presenta Lariette, un equipo para pintar con sistema Airless de procedencia italiana.

Se caracteriza por ejercer presión por un sistema a membrana.

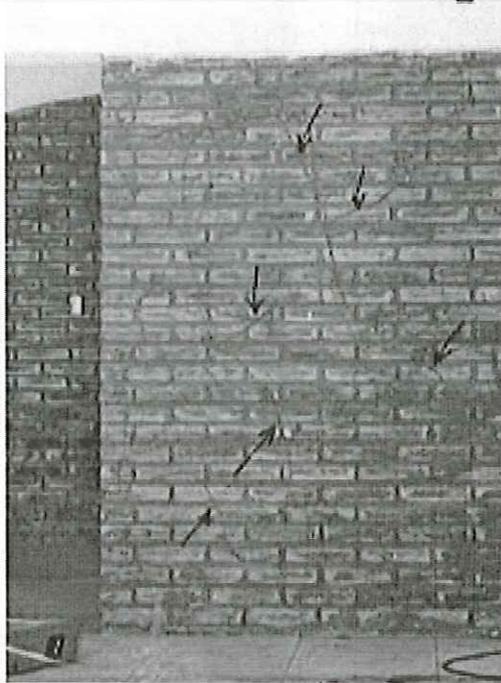
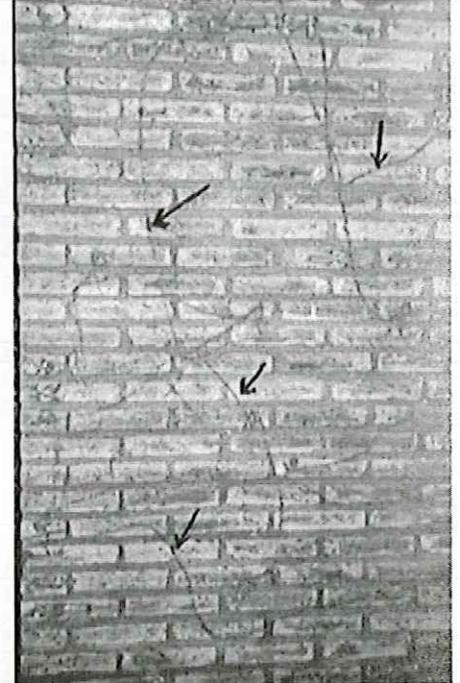
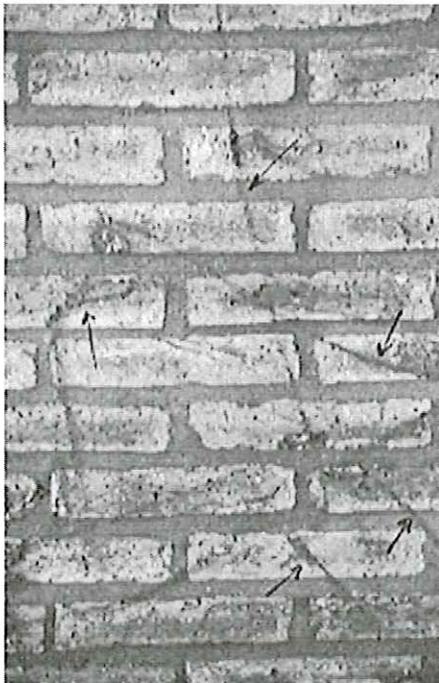
Figura 1

Figura 2

Figura 3

Como se aprecia en las fotografías que acompañan este texto, el fenómeno de degradación de los ladrillos a la vista dejó una huella sistemática en casi todos los muros exteriores.- En algunos (figuras 1, 2 y 3) la erosión es bastante pronunciada, generando especie de ensanches o expansiones de estos caminos lineales.-

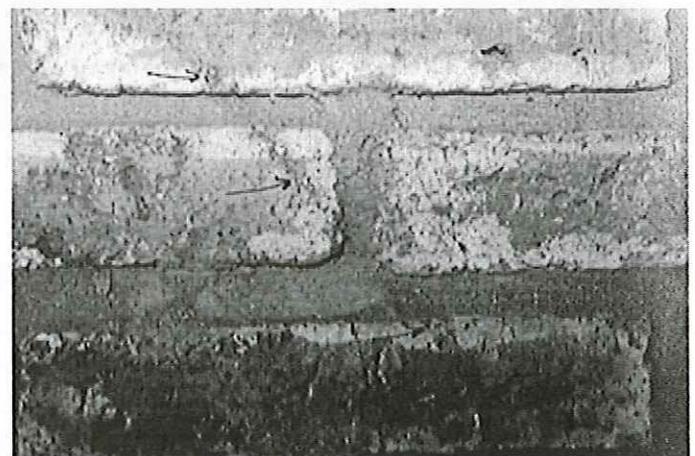
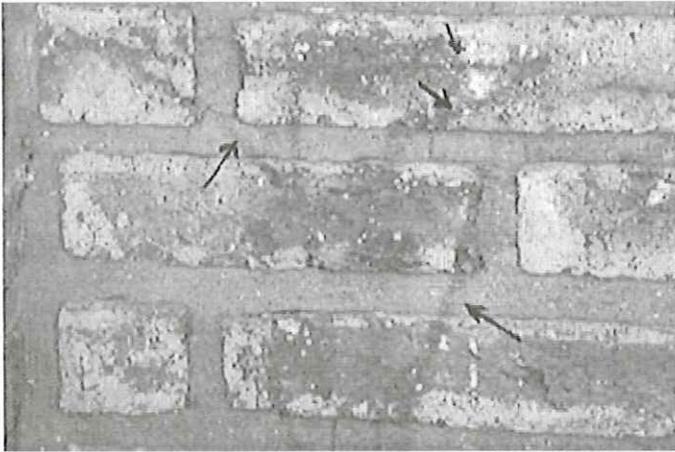
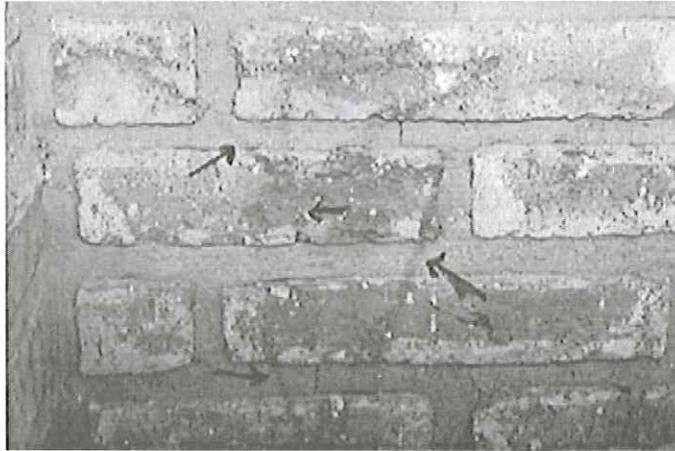
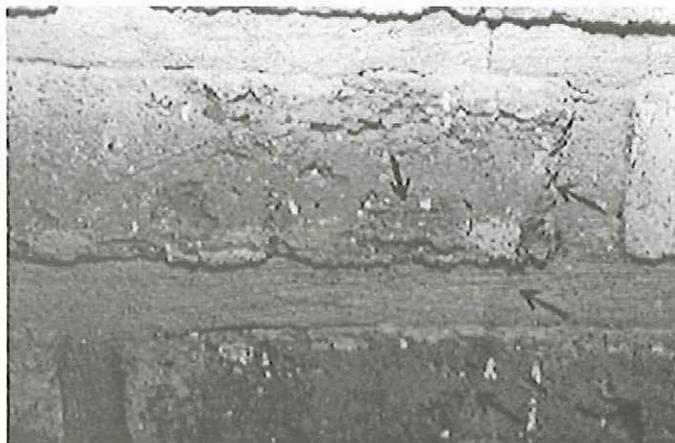
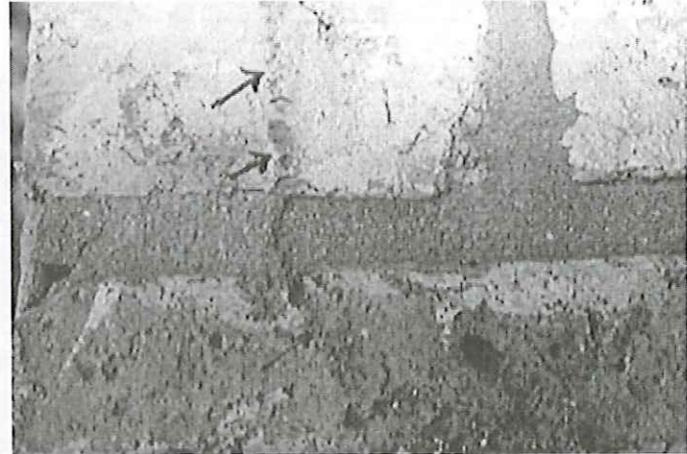
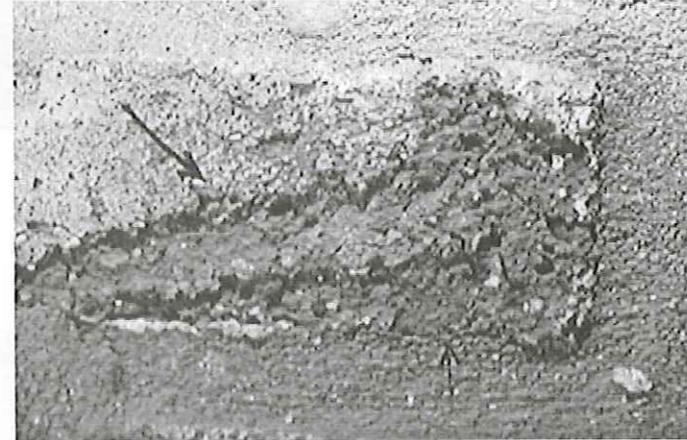
Figura 4

Figura 5

Figura 6

Figura 7

Figura 8

Figura 9

La trayectoria fija y persistente, aunque errática de los caminos, que como se ve en las fotografías 4 a 9, también afecta la junta de mortero cementicio, (este último con menor intensi-

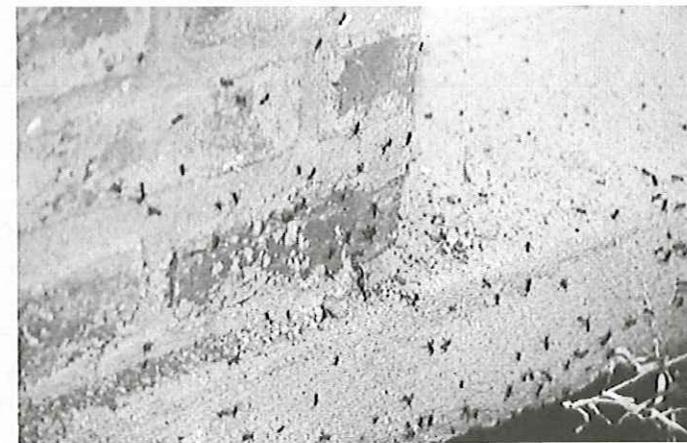
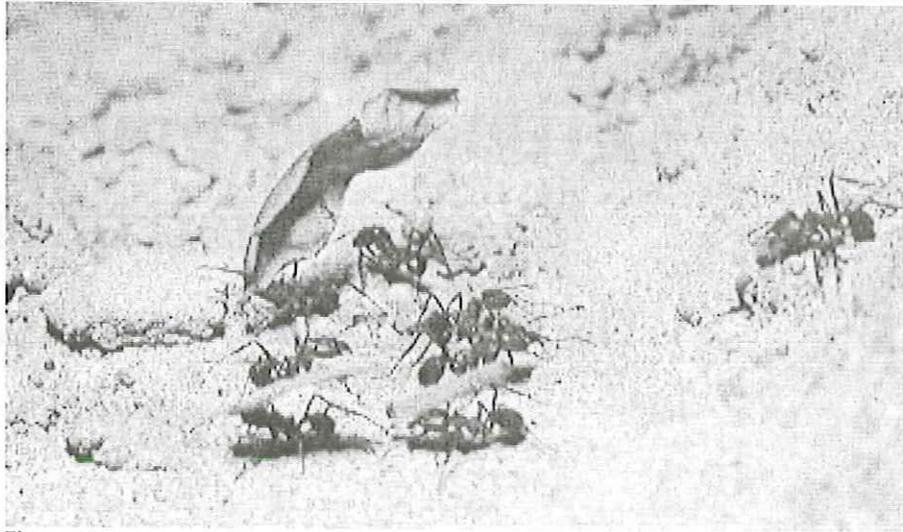
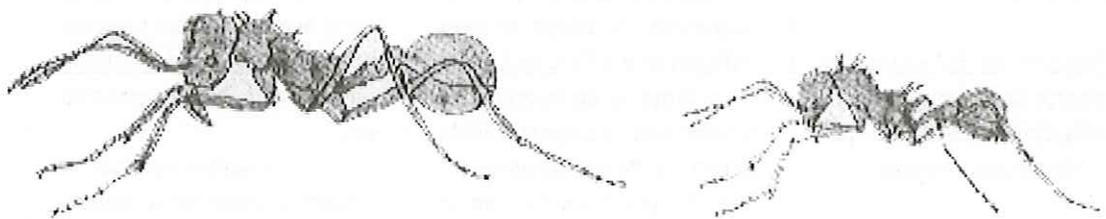
Figura 10

Figura 11

Figura 12

Del análisis de estos ejemplares surge que se trata de hormigas del grupo de las llamadas vulgarmente "cortadoras de hojas".- Taxonómicamente pertenecen a la familia de Formicidae, subfamilia Myrmicinae, género *Acromyrmex*.- Este género se caracteriza porque sus integrantes (obreras) salen en busca de vegetales a los cuales cortan y transportan en pequeños trocitos hasta el hormiguero, para su posterior acondicionamiento y utilización como sustrato para el cultivo de hongos de los cuales se alimentan.- ( figuras 10, 11 y 12)

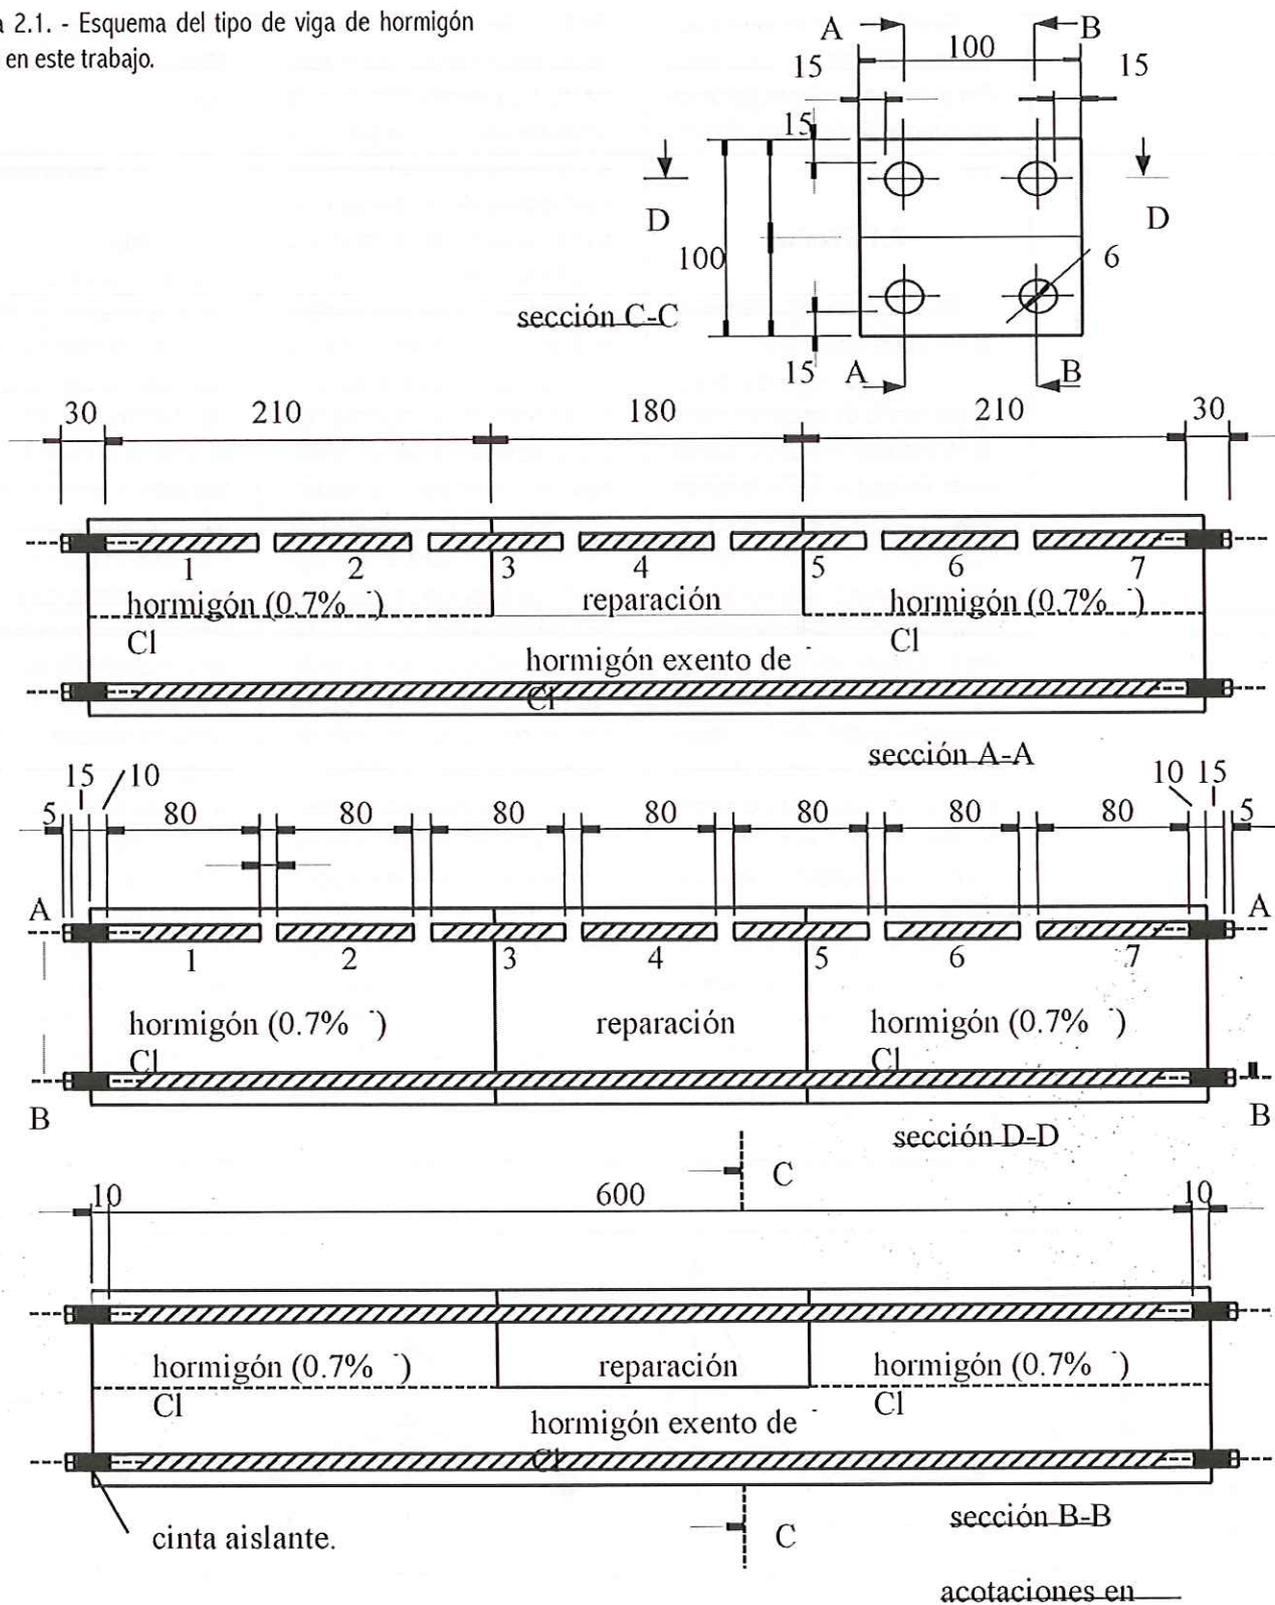
Figura 2.1. - Esquema del tipo de viga de hormigón empleado en este trabajo.

El primario que se utilizó en la parte central reparada consistió en un revestimiento bi-componente siendo A una resina epoxy y B el endurecedor. Como se aprecia en la Figura 2.1, la barra segmentada estaba compuesta de 7 elementos numerados de izquierda a derecha. Los segmentos y la barra continua fueron hechos de acero corrugado con 0.6 cm de diámetro y 60 cm de longitud (barra continua) u 8 cm de longitud expuesta en cada porción de la barra segmentada. Se soldaron cables eléctricos al extremo de los segmentos y ésta zona fue aislada con resina epóxica y cinta de aislar en el extremo de la viga. Estos cables fueron utilizados para hacer externamente las conexiones entre las porciones de la barra segmentada. La reparación fue hecha después de tres días de colar las vigas. El período de curado se extendió a 28 días después de iniciado el colado. Por lo tanto, las pruebas iniciaron a temprana edad. Las condiciones ambientales a las que fueron expuestas las vigas están descritas en la Tabla 2.1.

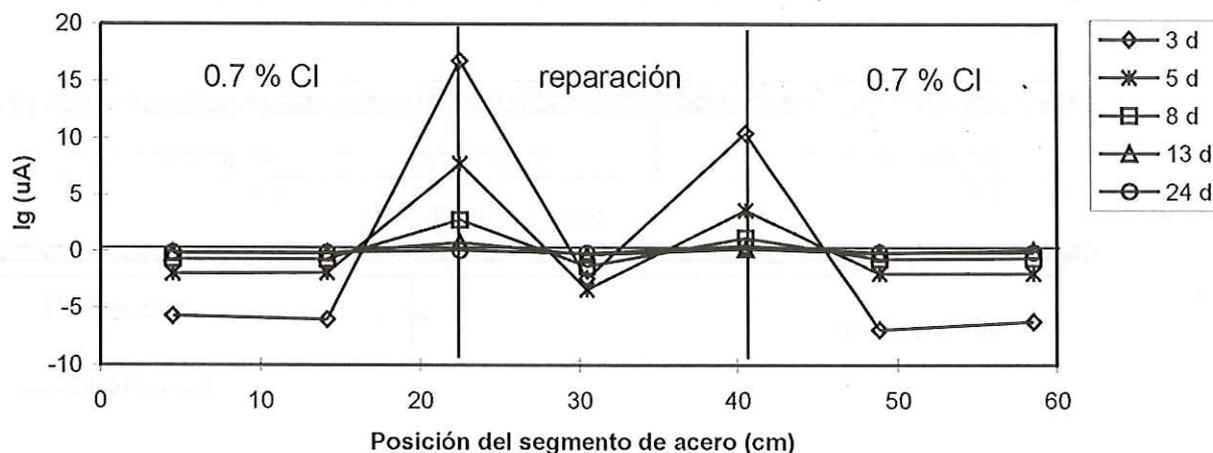
Figura 3.1.- Evolución de  $I_g$  durante la reparación y curado del sistema de referencia (efecto repasivante)

Las Figuras 3.1 y 3.2 muestran la evolución de la  $I_g$  a partir de la reparación (3 días) hasta muy cerca del final del curado (24 días) para el sistema de referencia y barrera respectivamente. En general, la  $I_g$  mostró un comportamiento simétrico en ambos sistemas aunque en el caso del sistema barrera hubieron diferencias en las interfases durante los primeros 8 días del curado. Parece ser que en el sistema repasivante el comportamiento anódico de las interfases está controlando el comportamiento catódico del resto de la viga durante la etapa del curado. Por otra parte, el carácter anódico de la reparación utilizando imprimación con efecto barrera parece controlar al catódico del resto de la viga hacia el final del curado. Algo similar, aunque mucho más marcado ocurrió en la misma etapa cuando se evaluó un sistema de imprimación con efecto catódico.

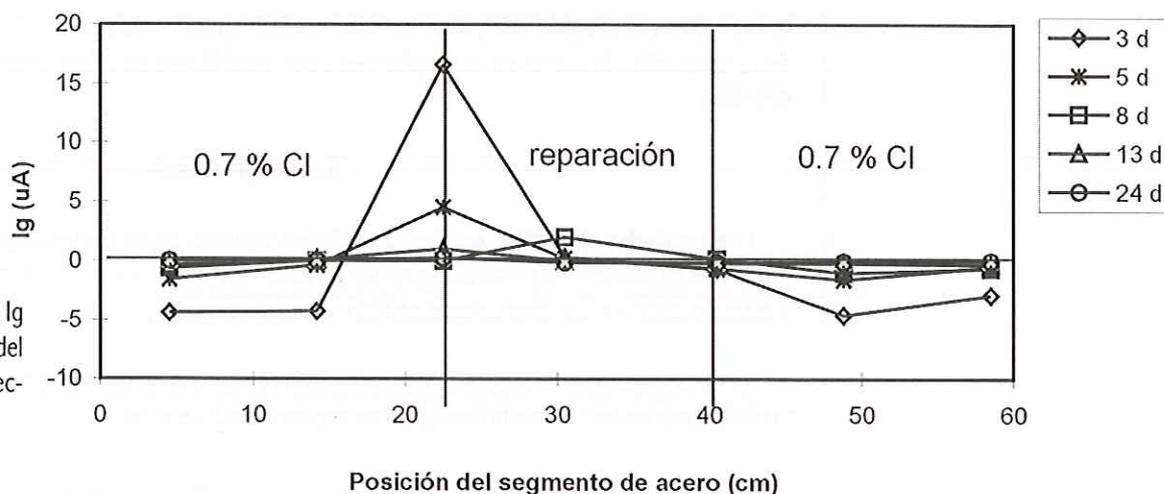
Figura 3.2. - Evolución de  $I_c$  durante la reparación y curado del sistema con imprimación de efecto barrera.

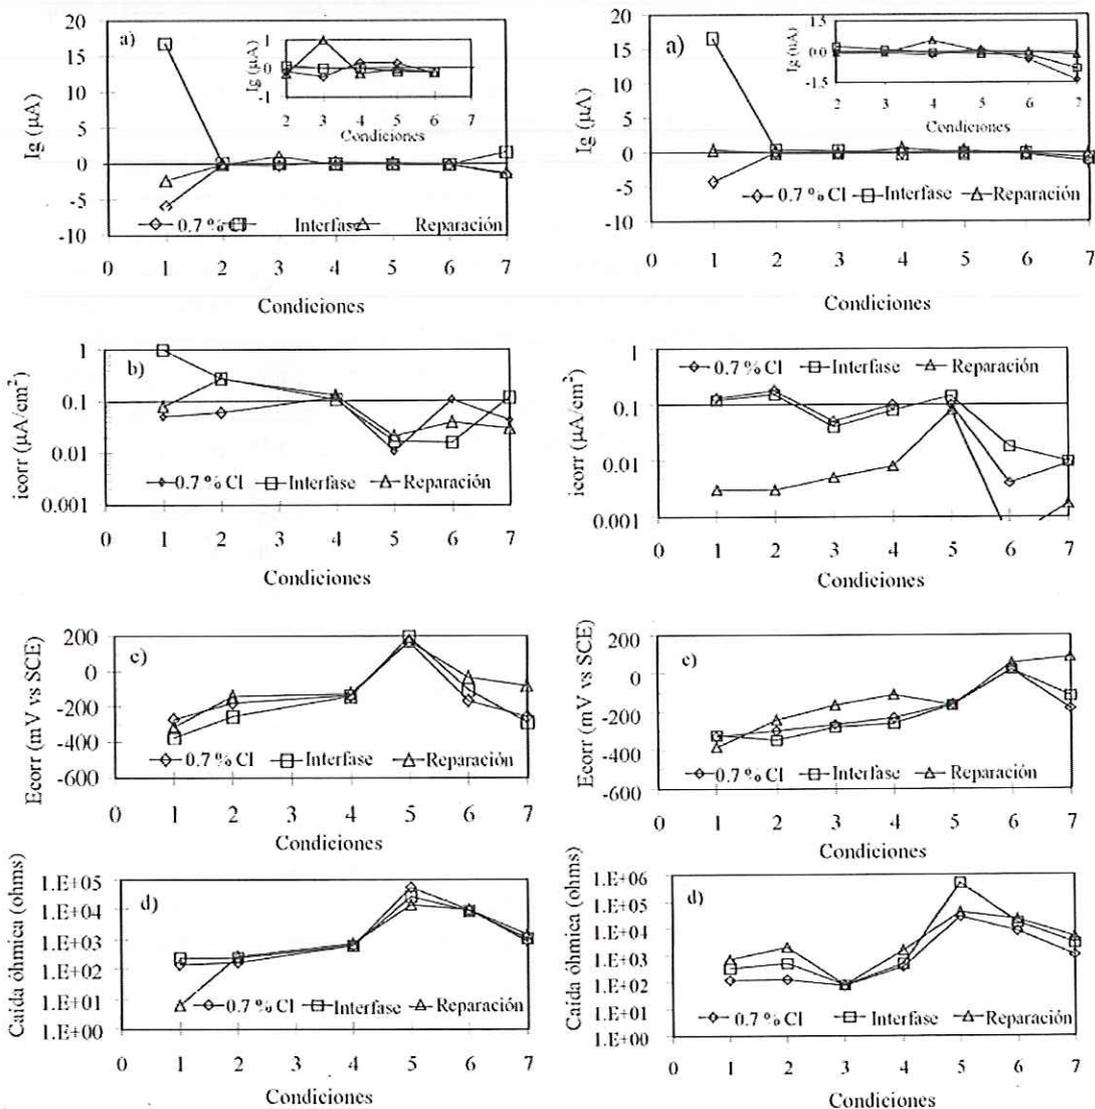
Figura 3.3.- Evolución de Ig durante todas las condiciones de exposición del sistema con efecto repasivante\*

Las Figuras 3.3 y 3.4 muestran los datos de  $I_c$  (a),  $i_{corr}$  (b),  $E_{corr}$  (c) y  $R$  (d) para los sistemas de referencia y con efecto barrera respectivamente. En general, los resultados en ambos sistemas se comportaron como se esperaba. Comportamientos anódicos elevados correspondieron a velocidades de corrosión elevadas, potenciales bajos y resistencias bajas. De las Figuras 3.3 a) y 3.4 a) se puede deducir que cada segmento se comporta de diferente manera dependiendo de las condiciones de exposición.

Las Figuras 3.3 a) y b) y 3.4

a) y b), analizadas en conjunto, permiten observar que la reparación con la imprimación del tipo barrera logró un descenso muy fuerte en la velocidad de corrosión sin un efecto colateral en la interfase y en la zona no reparada con relación al sistema de referencia. Ambos sistemas respondieron de igual manera a los cambios en las condiciones de exposición como lo denotan también los valores de  $R$  y de  $E_{corr}$  de las Figuras 3.3 c) y d) y 3.4 c) y d).
